Druckversuch KKA befahrbar

Prüfkörper: Kabelkanalabdeckplatte 1200x400x80mm
Sekundärkunststoff der Qualität 1

Gegenstand: Verhalten des Systems bei einer lichten Weite 1000mm bei $F_{\max} = 75\text{kN}$

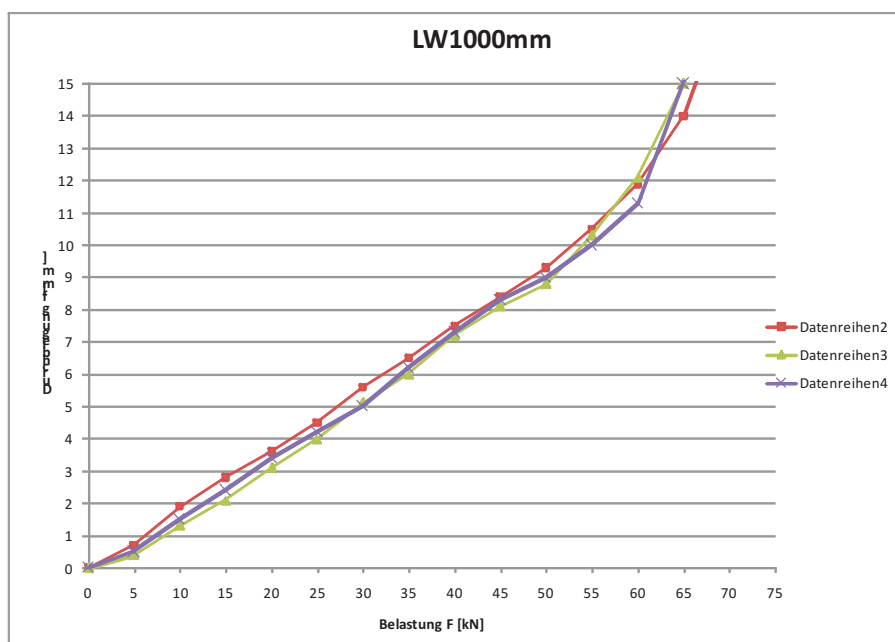
4 Auswertung Belastungsfall 1

Belastung F [kN]	Durchbiegung f [mm]		
	Prüfkörper1	Prüfkörper2	Prüfkörper3
0	0	0	0
5	1	0,9	1,3
10	2	1,8	2,1
15	3,1	3	3,2
20	4	3,8	4
25	5	4,9	5,1
30	6,2	6	6,3
35	7,5	7,3	7,6
40	9,1	8,8	9,3
45	10,5	10,3	10,6
50	12,4	12,2	12,6
55	16	17	18
60	19	18,5	20
65	25	24	27
70	31	30	33
75	Bruch	Bruch	Bruch

Die Kurve verlässt den linearen Bereich und verformt sich plastisch

Basierend auf den im Punkt 3 beschriebenen Prüfbedingungen hält das System mit einer lichten weite von 1000mm der geforderten Belastung von $F_{\max}=50\text{kN/Platte}$ kurzzeitig stand. Von dieser Belastung ist abzusehen, da die Kurve im Diagramm bei allen Proben die lineare Linie verlässt, welches ein Indiz für das „Fließen“ des Materials ist, was gleichbedeutend ein Versagen des Bauteils darstellt.
